Teamarbeit mit starker Leistung

Restaurierung der Zinkornamente des „Grand Magasins du Printemps“

Albert Sporer* und Andreas Buck

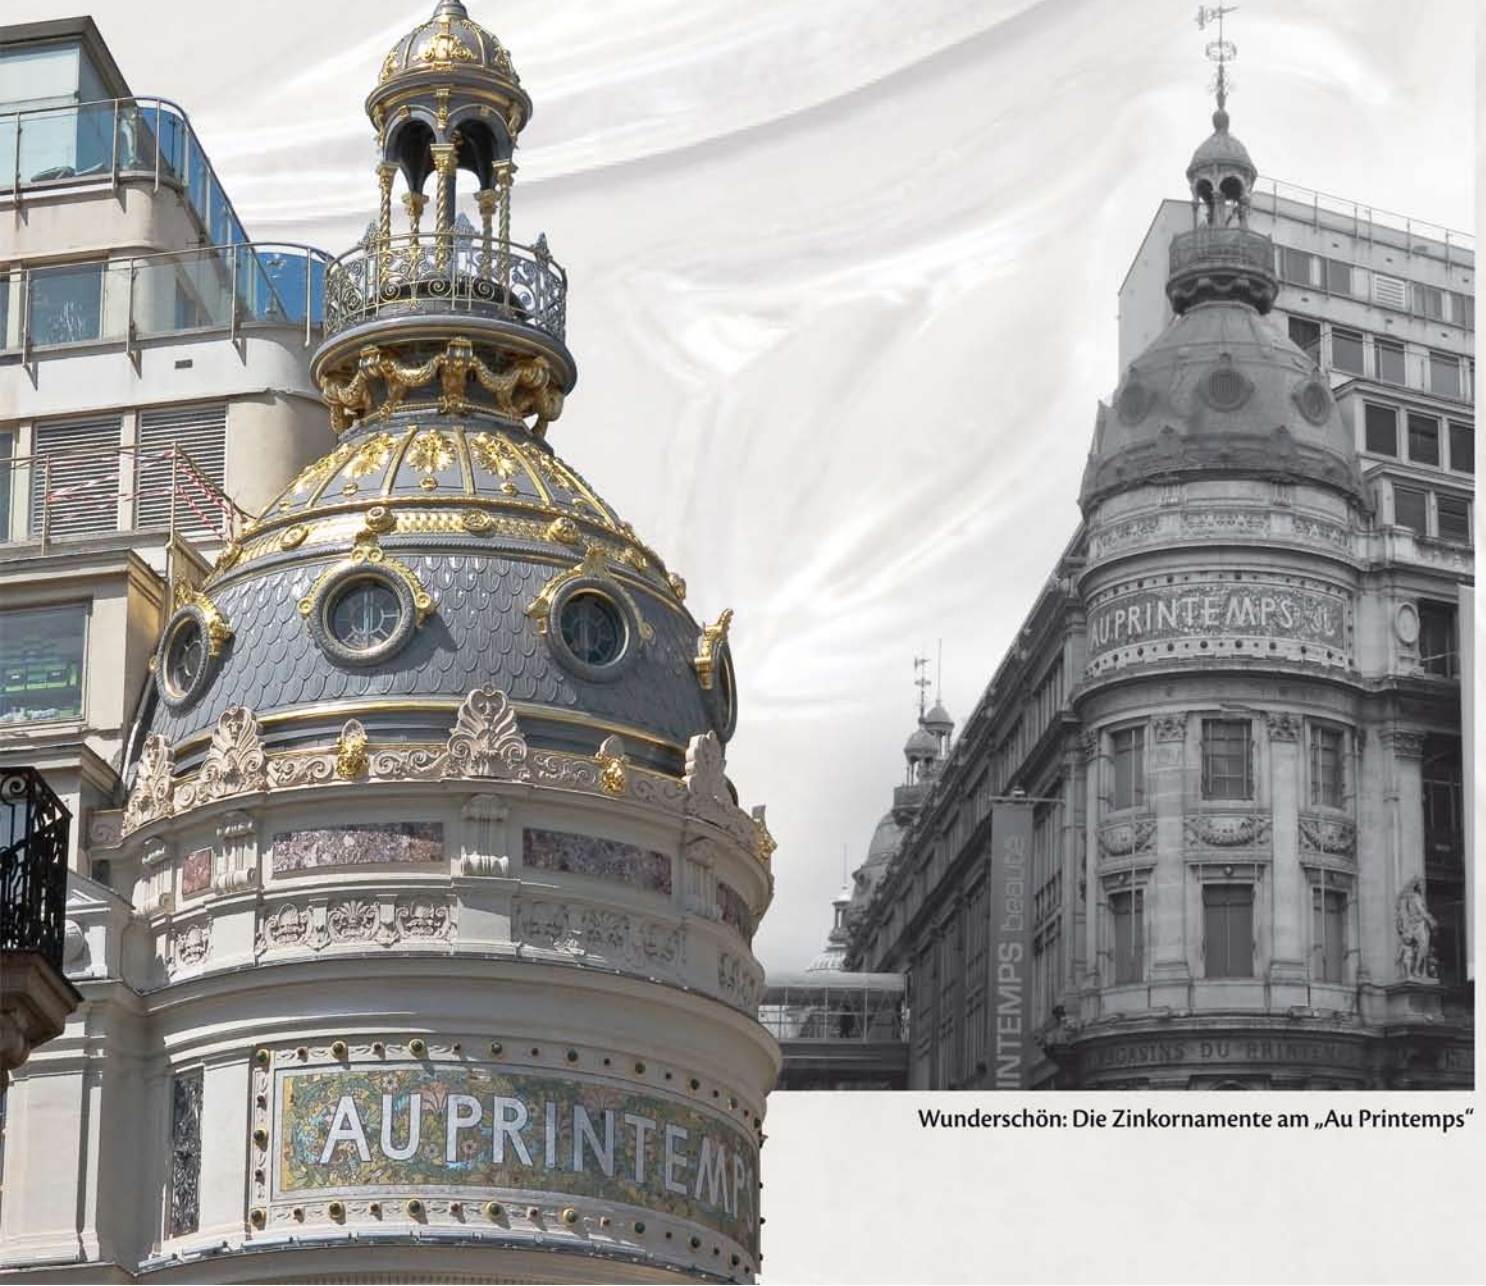
Wunderschön: Die Zinkornamente am „Au Printemps“

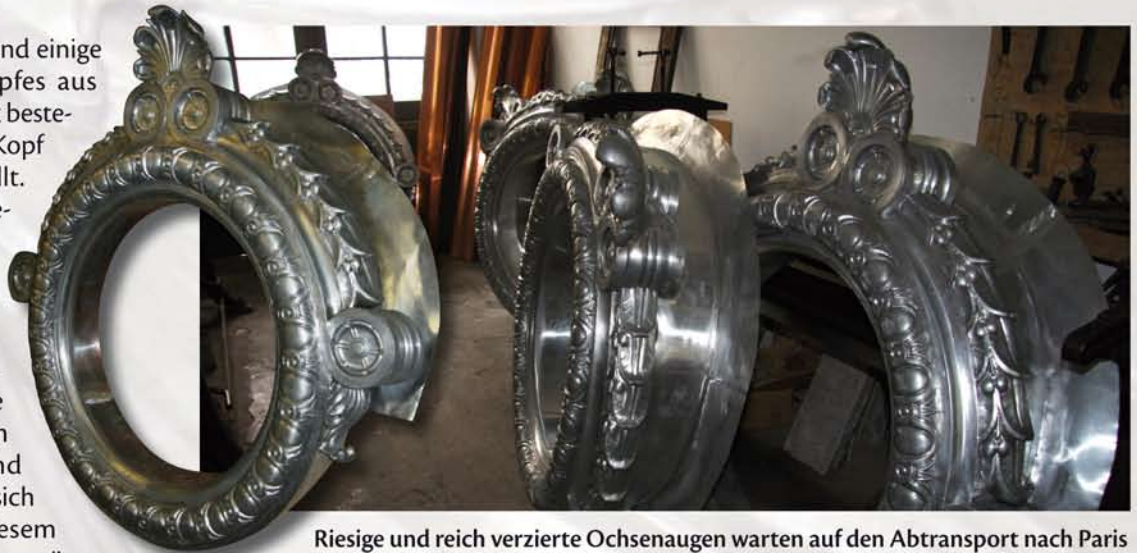
Riesige und reich verzierte Ochsenaugen warten auf den Abtransport nach Paris

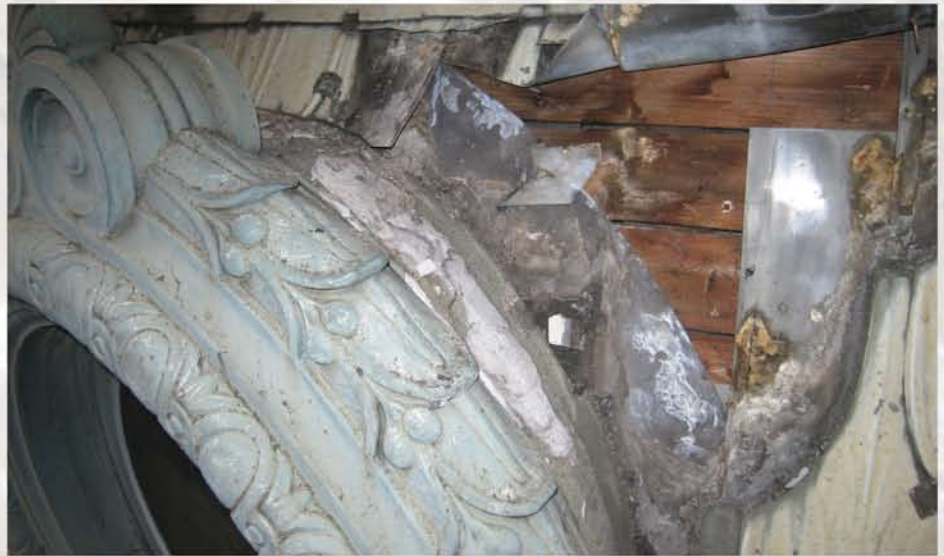
Nach der Demontage der alten Rundfenster kam eine weitestgehend gut erhaltene Holzunterkonstruktion zum Vorschein

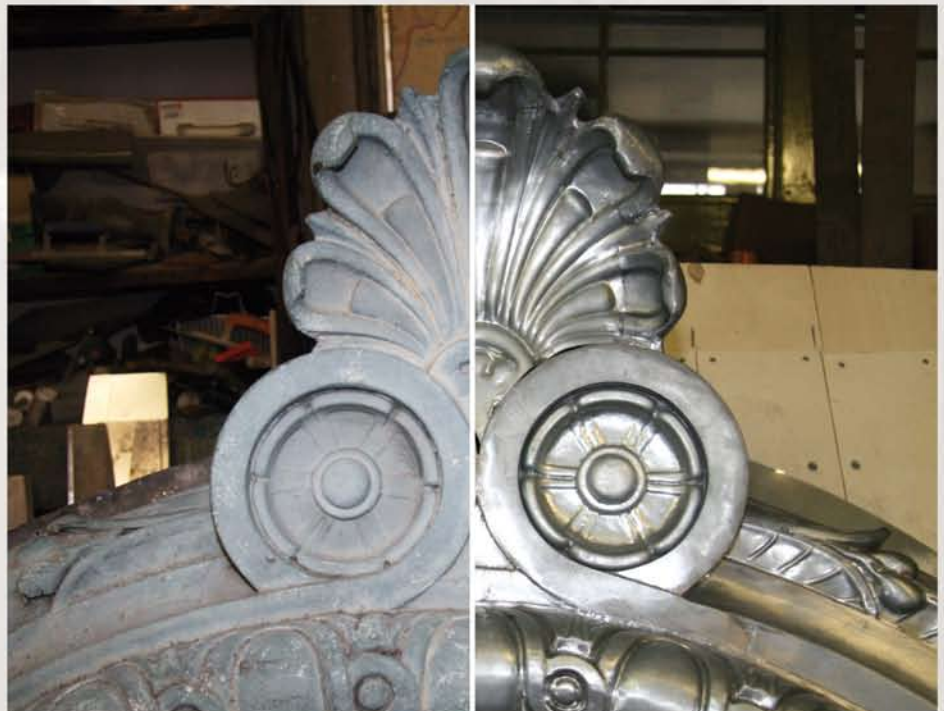
Detaillierter Vergleich: Ein neues Sporer-Ornament neben dem mehrfach lackierten Original. Stumpf gelötete Nahtstellen werden ausnahmslos mit Nahtstreifen hinterlegt

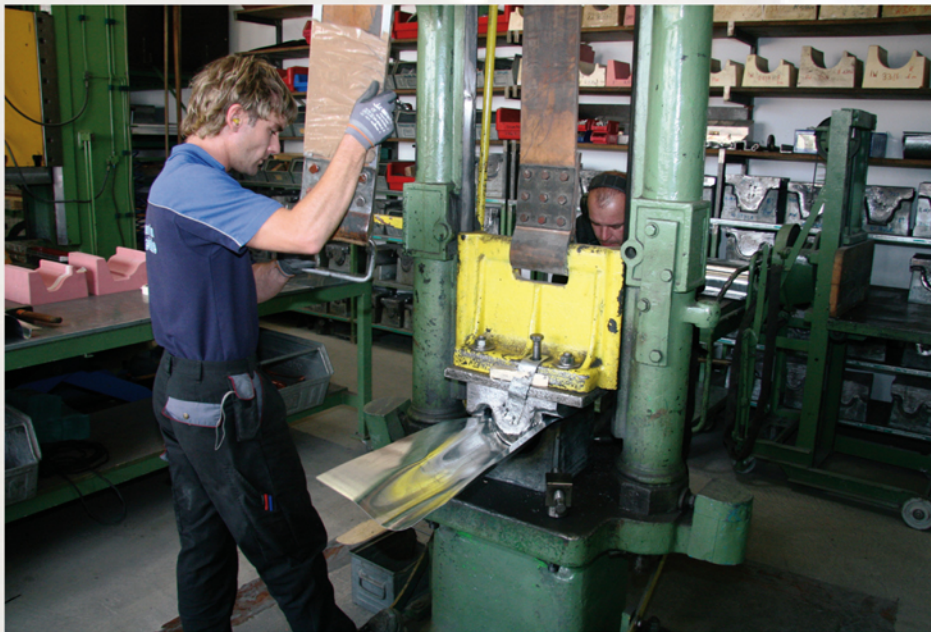
Thomas Mitter und Rainer Hummel kennen den Gießerei- und Stanzbereich der Kaufmann-Ornamentenabteilung in- und auswendig. Am „Ulmer Fallwerk“ fertigen sie unterschiedlichste Profile

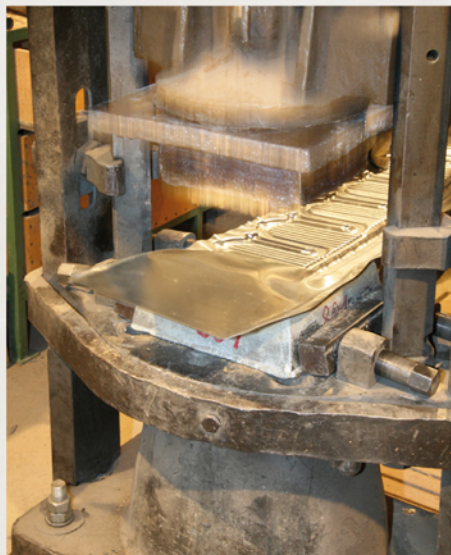
Gefühl und Kraft sind am Fallwerk gleichermaßen gefordert. Detlef Rheinwein (vorne) begann 1981 als Lehrling bei Sporer – heute ist er verantwortlicher Spenglermeister mit einer Vorliebe für Ornamente

Überhaupt ist Teamgeist am Fallwerk die Grundvoraussetzung für brauchbare Ergebnisse. Helmut Becher ist dabei für die nötige Einstellung verantwortlich. An einer gurtähnlichen Vorrichtung hebt er das Fallgewicht samt unterseitig angebrachtem Stempel auf eine bestimmte Höhe und lässt es in rhythmischen Abständen auf und nieder rauschen. Sobald das Gewicht des aufgeschlagenen Stempels das Werkstück freigibt, führt Detlef Rheinwein selbiges in akkuraten Bewegungen der Länge nach über die untere Matrize.

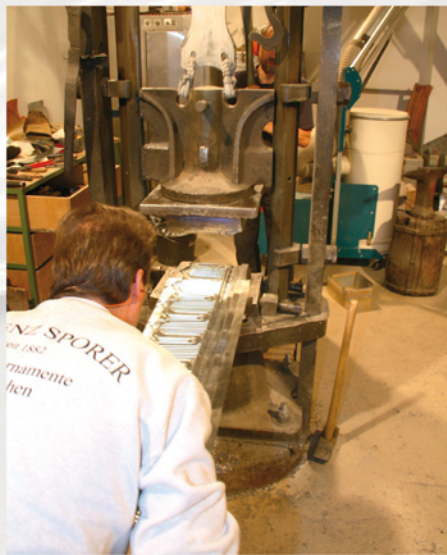
Rhythmisch stampfend donnert das schwere Gewicht des Fallwerkes auf das Zink-Werkstückes nieder. Fallwerke werden vor allem zur Herstellung von Profilen mit variablen Radien eingesetzt

Fallwerke stammen aus einer Zeit, in der es noch keine motor- oder hydraulisch betriebenen Pressen gab. Ein Fallwerk ist eine Erfindung aus der frühen Zeit der Industrialisierung des Maschinenbaus. Seinerzeit wurden alle Maschinen, von der Ständerbohrmaschine bis zur Balkensäge, über Riemengetriebe angetrieben. Die konstruktiven Wurzeln solcher als Transmissionen bezeichneten Antriebe reichen bis in die Antike zurück und manch bis heute erhaltene Transmissionsanlage gilt als wichtiges Dokument der Industriegeschichte.

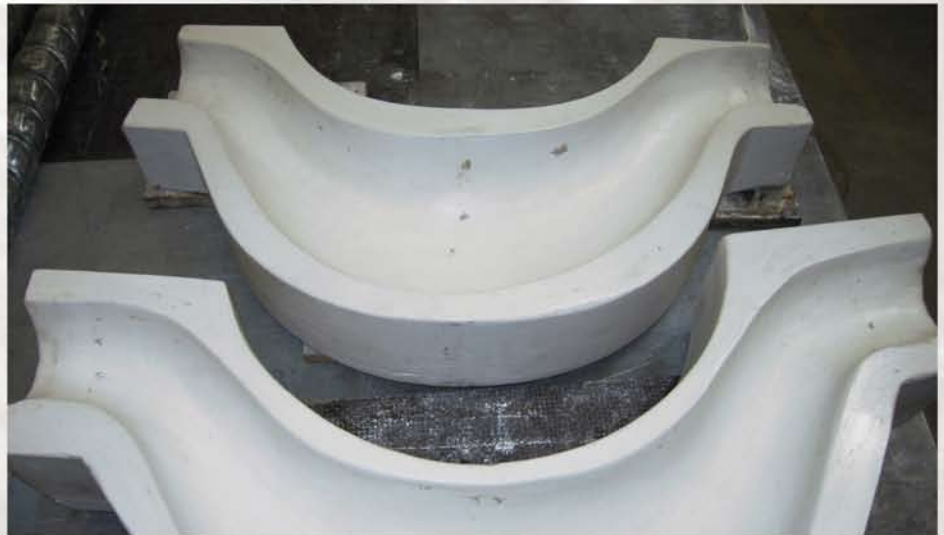
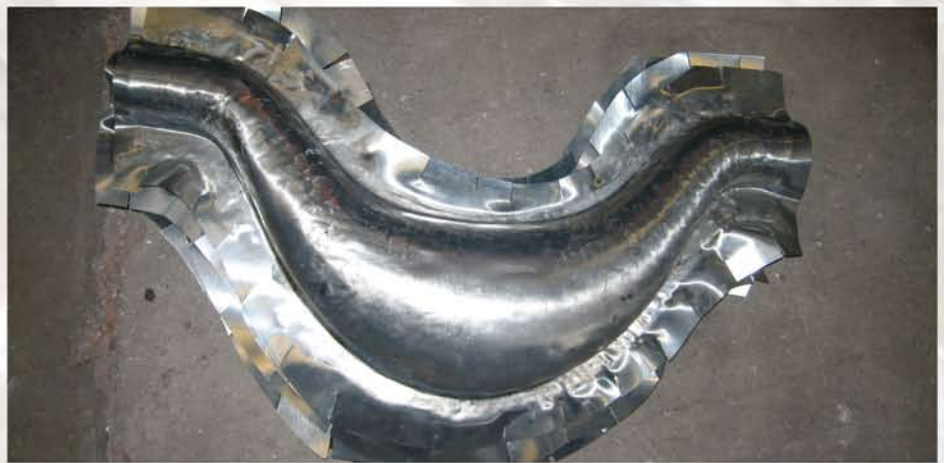
Form und Titanzink-Grundkörper der neuen noch ungeschmückten Girlanden

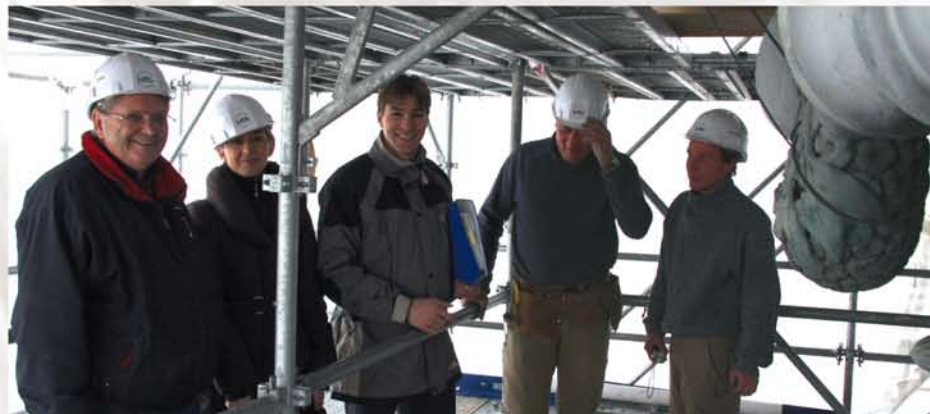
Baubesprechung: Am Girlandengehänge unterhalb der Eisengitter-Brüstung stehen Albert Sporer aus München, seine langjährige Dolmetscherin Valérie Lesur aus Lyon sowie UTB-Bauleiter Julian Soccard und zwei seiner Spengler

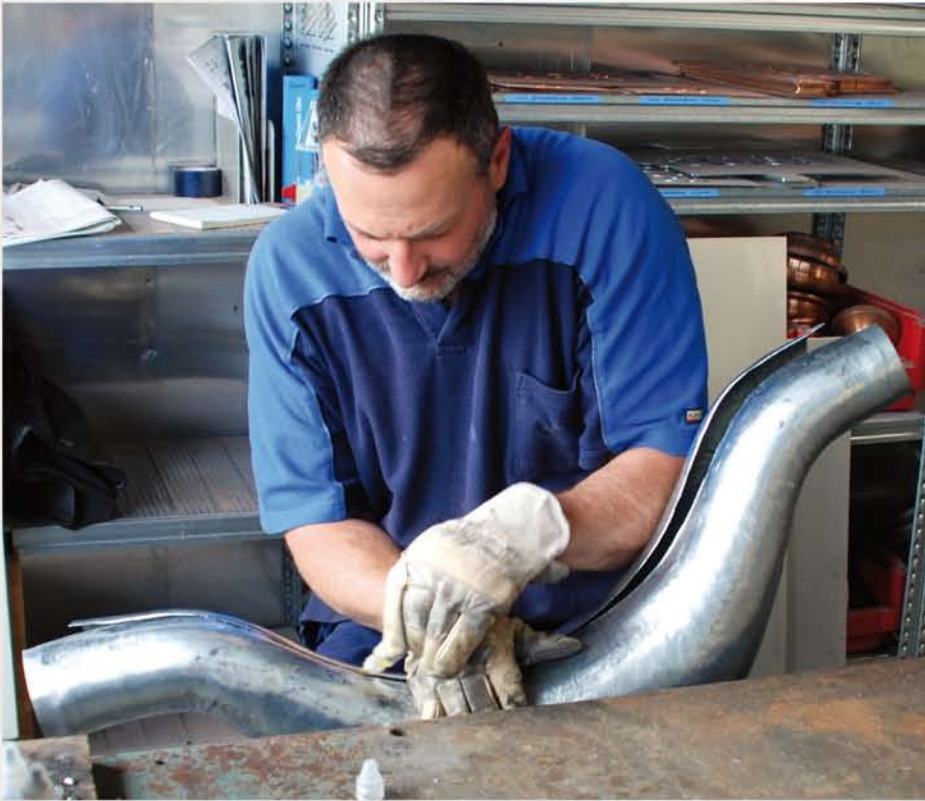
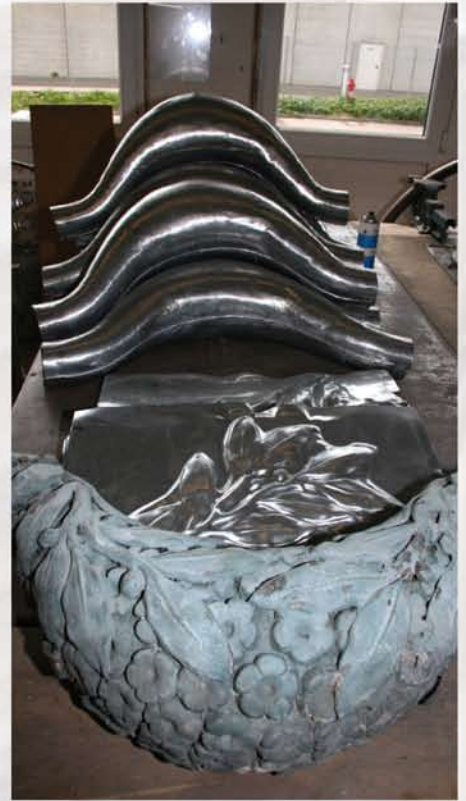
Ob die Zeit ausreicht? Bei Kaufmann in Neu-Ulm soll Herbert Wagner über 160 Zierblumen auf jedes der acht gedrückten Girlanden-Formteile auflöten. Die mit insgesamt über 1280 Zinkblumen verzierten Girlanden werden später vergoldet und unter der Balustrade (re.) angebracht

die ringsherum reiche Verzierungen aufweisen. Unzählige Schnecken, Girlanden und Zierschilder sind herzustellen. Alleine die Girlanden unterhalb der umlaufenden Eisengitter-Brüstung müssen mit jeweils 160 Zinkblumen besetzt werden – ein unvorstellbar hoher Aufwand. Und weil die französische Denkmalschutzbehörde außergewöhnlich streng ist, werden auch die nicht einsehbaren Girlanden-Rückseiten originalgetreu rekonstruiert und entsprechend verziert. Doch damit nicht genug: Oberhalb der gewundenen Eisensäulen beginnt unsere Arbeit erneut und zwar mit getriebenen Zinkrundbögen, um

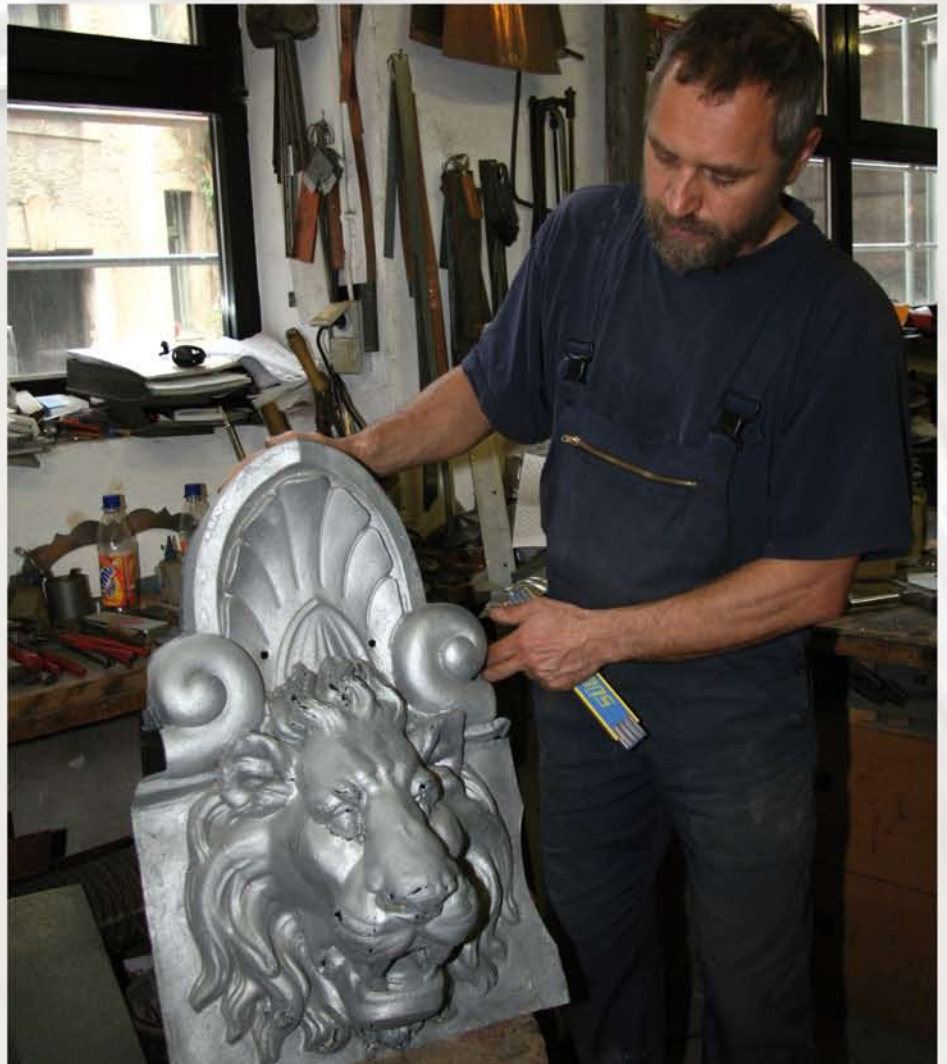
Löcher sichtbar werden und einige Elemente des Löwenkopfes aus etwa 0,8 mm starkem Zink bestehen, das Schild über dem Kopf ist aus Zinkguss hergestellt.

In der Sporer-Werkstatt zeigt Helmut Becher einen aus Zink getriebenen Löwenkopf, der nach der Restauration wieder am Fuße der Kuppel platziert wird. Das Trägermaterial der Zinkornamente ist Titanzink der Marke Rheinzink und 1,0 mm stark. Die Ornamente werden aus Rheinzink-MD 0,8- oder 1,0-mm-Material gefertigt

Inzwischen ist auch Firmeninhaber Albert Sporer in der Werkstatt eingetroffen und fügt hinzu: „Schon früher wurde gespart. Weil die Akroterien, Zwischenfriese und das Schild über dem Löwenkopf sehr tief und scharfkantig sind, hatten sich unsere Vorgänger an diesem Löwen-Fries für eine kostengünstige Zinkgusslösung entschieden. Wir werden die gegossenen Teile restaurieren oder, falls nicht mehr möglich, nachgießen. Für die Löwenköpfe treiben wir neue Einzelteile aus 1,00-mm-Ornamentenzink und werden diese später so zusammensetzen, dass die Nahtstellen möglichst verborgen bleiben.“
